# PROBLÉMATIQUE DES INONDATIONS DANS LE QUARTIER DJALO À KINSHASA : IMPACT SUR L'ASSAINISSEMENT URBAIN ET PISTES DE SOLUTIONS

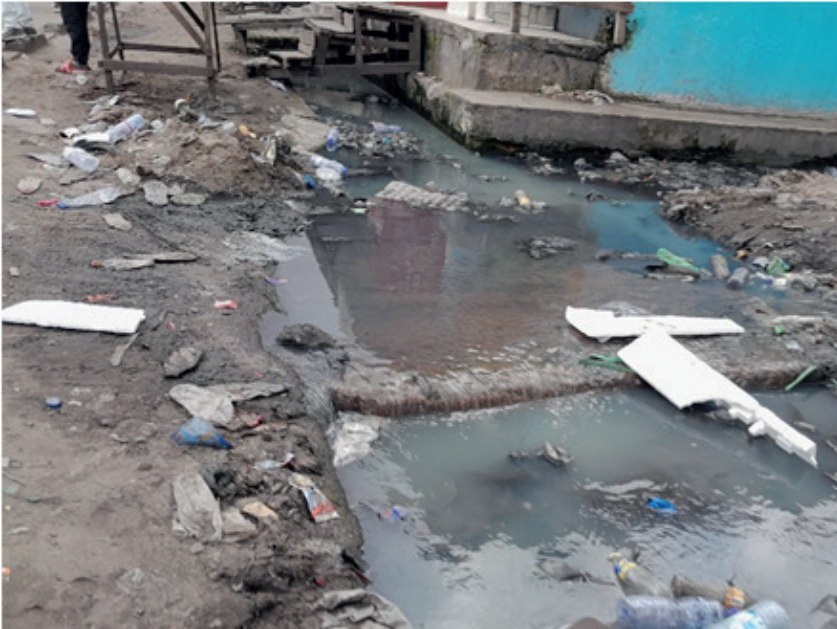
*Fig.2. Un des points névralgiques du quartier Djalo (Photographie Kambetshi, image in situ, 15 janvier 2021)*

- Les pluies diluviennes font glisser les déchets vers les canalisations qui contribuent à obstruer le réseau d’assainissement ;
- Les eaux de pluies, dans la plupart des cas, ne sont plus contenues dans les canalisations des ouvrages d’assainissement pour plusieurs raisons : les précipitations ont augmenté et le réseau d’assainissement apparaît actuellement comme sous-dimensionné ;

- Le manque d’ouvrages d’assainissement, le réseau d’assainissement existant étant souvent bouché, faute de curages réguliers, etc. ;
- Les occupations anarchiques et les mauvaises affectations des espaces verts sont observées dans certains cas ;

- Le manque de poubelles publiques est criant : le réseau d’assainissement est devenu un « *réseau-poubelle à ciel ouvert* ». D’où, la présence des déchets (terre, résidus des ménages...) dans les canalisations d’évacuation, faisant même pousser la végétation dans certains cas, et réduisant les dimensions des ouvrages étudiés ;

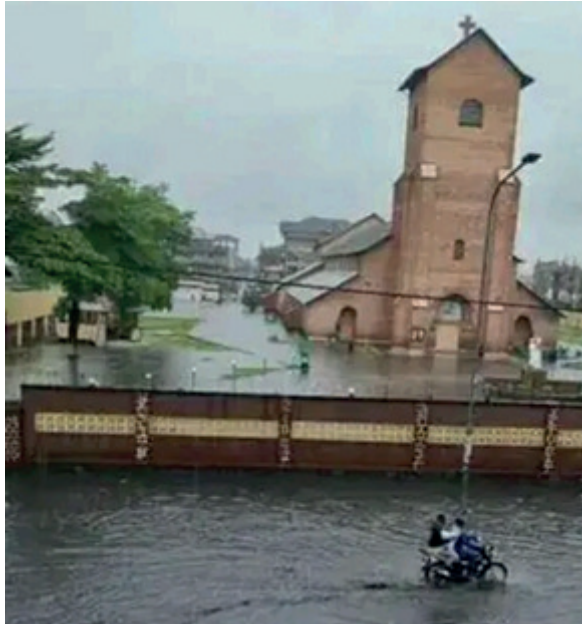
*Fig.3. Inondation du quartier Djalo : aperçu de l'avenue Kasa-Vubu inondée  
au niveau de l'Eglise catholique Saint-Pierre<sup>3</sup>*

Les eaux de pluie qui tombent directement sur toute l'aire du quartier, avec pour variables les précipitations et leur intensité, alimentent les données pluviométriques qui expliquent les menaces des eaux. Il y a, par contre, d'autres eaux qui proviennent d'autres sites et atteignent le quartier Djalo par ruissellement. Celles-ci font incursion à travers les entonnoirs qu'il faudra maîtriser. Ces eaux peuvent provenir des régions lointaines, sortant de leur réseau d'assainissement pour diverses raisons, fauchant le fonctionnement du réseau d'assainissement à l'intérieur du quartier envahi. La grande pression extérieure provient des eaux débordantes au croisement des avenues des Huileries et Triomphal, et celles qui ne sont pas canalisées dans toute la zone limitrophe le long de l'avenue des Huileries.

En effet, toutes les eaux qui sortent de leurs réseaux d'écoulement échappent à se déverser dans la tranchée Cabu longeant le stade des Martyrs. Elles constituent un afflux important dans ce carrefour, dont une partie suit allègrement l'avenue des Huileries pour faire incursion dans le quartier Djalo à trois niveaux de jonction : sur l'avenue Songololo, car l'ouvrage d'assainissement qui y est prévu est hors d'usage (zone B de la figure Fig.2) ; sur l'avenue Kabinda, car la topographie de ce point le favorise (zone C) ; et sur l'avenue Kabambare (zone D). Non seulement parce que la topographie du site favorise ces écoulements directionnels, mais il y

a surtout la raison du non fonctionnement de l'ouvrage d'assainissement à ces points de jonction, quasiment incapable de ramener toutes les pressions débordantes des eaux vers le quartier Mongala situé en aval du quartier Djalo.
